DESPLAZAMIENTO DE IMPLANTES DENTALES DENTRO DEL SENO MAXILAR: REPORTE DE UN CASO.

Reportar un caso de migración de implantes dentales hacia el seno maxilar izquierdo, no tratada, asintomático.

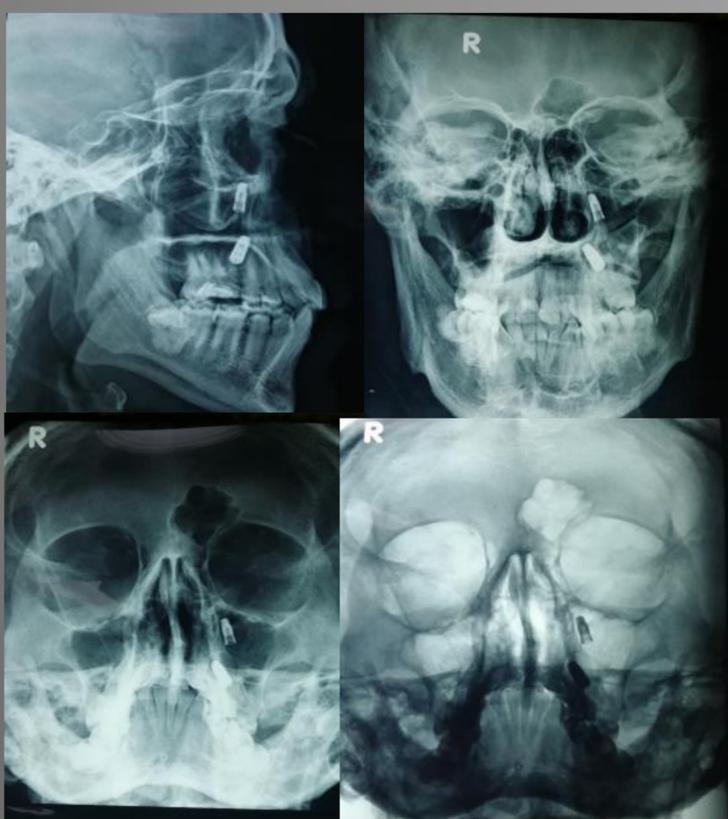
Fig. 1 Radiografía: Migración de implantes dentales hacia el seno maxilar izquierdo

Paciente masculino de 36 años de edad, sin antecedentes contributivos. Refiere que en clínica privada se realizó hace aproximadamente dos años la colocación de un implante dental para rehabilitación de pieza 26. Seis meses después, al comenzar la segunda fase del tratamiento, el cirujano no encontró el implante por lo que decide colocar un segundo implante en el mismo lugar. Al examen físico no refiere sintomatología relacionada. Estudio radiográfico se observa migración de implantes dentales hacia el seno maxilar izquierdo (Fig. 1). Se realiza técnica Cadwell Luc bajo anestesia general para lograr la extirpación de ambos implantes dentales (Fig. 2 y 3). Control a la semana y seis semanas, presenta favorable evolución clínica (Fig. 5 y 6).

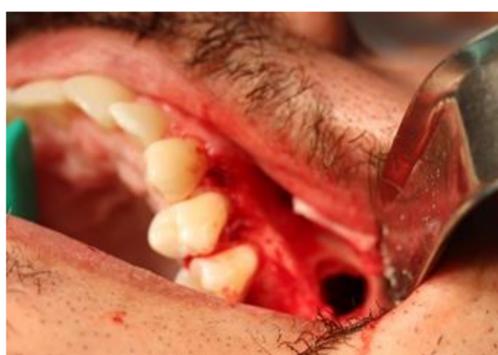
Fig. 2 Ventana ósea de técnica Cadwell Luc

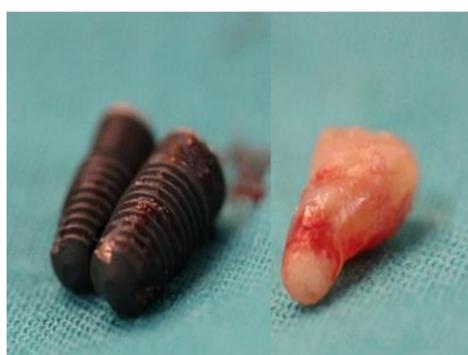
Fig 3 Extirpación de implantes dentales y pieza supernumeraria

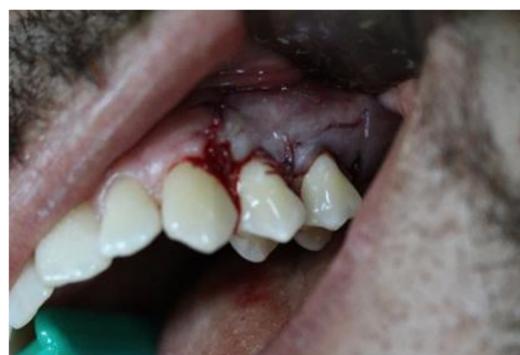
Fig. 4 Sutura con Vicryl 3-0

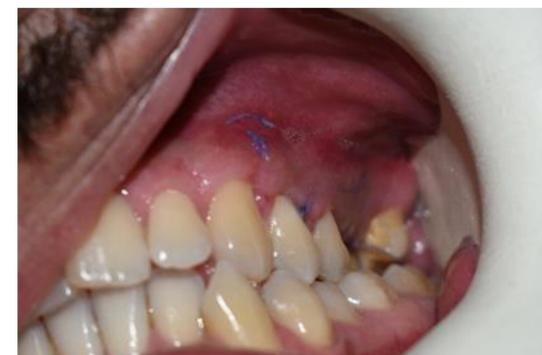
Fig 5. Control 1 semana

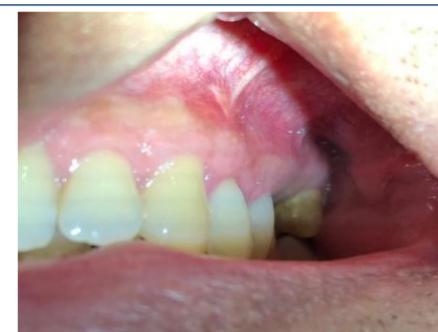
Fig. 6 Control posquirúrgico 6 semanas
